**EKSPERTYZA TECHNICZNA
W ZAKRESIE WARUNKÓW BEZPIECZEŃSTWA
PRZECIWPOŻAROWEGO**

**TERMOMODERNIZACJI WRAZ Z REMONTEM I ZMIANĄ
SPOSOBU UŻYTKOWANIA BUDYNKU DAWNEJ WILLI
HERMANNA THOMMENA**

**PRZY UL. PABIANICKIEJ 37 W HUCIE DŁUTOWSKIEJ
GMINA DŁUTÓW POWIAT PABIANICKI**

Łódź, maj 2021 r.

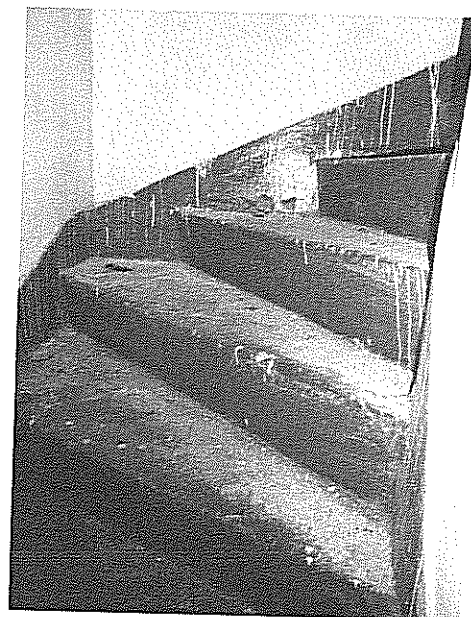
Z piętra ewakuacja odbywać się będzie boczną, zabiegową, wydzieloną pożarowo drzwiami w klasie odporności ogniowej EI S30 klatce schodowej, o szerokości biegu 93-97cm. Wysokość stopni biegów wynosi 16,5 cm. Konstrukcja schodów żelbetowa.

Wyjście z klatki schodowej bezpośrednio na zewnątrz obiektu drzwiami o szerokości 90cm.

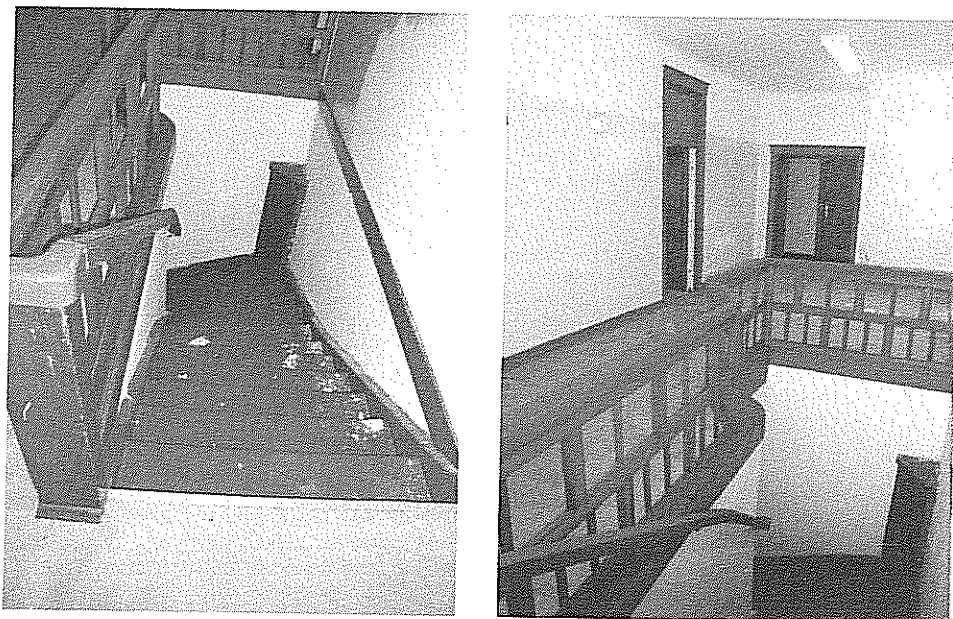
Klatka schodowa środkowa, otwarta, w kształcie litery „L” z czterema schodami zabiegowymi. Szerokość biegu 112-113cm. Schody w konstrukcji żelbetowej obłożonej drewnem.

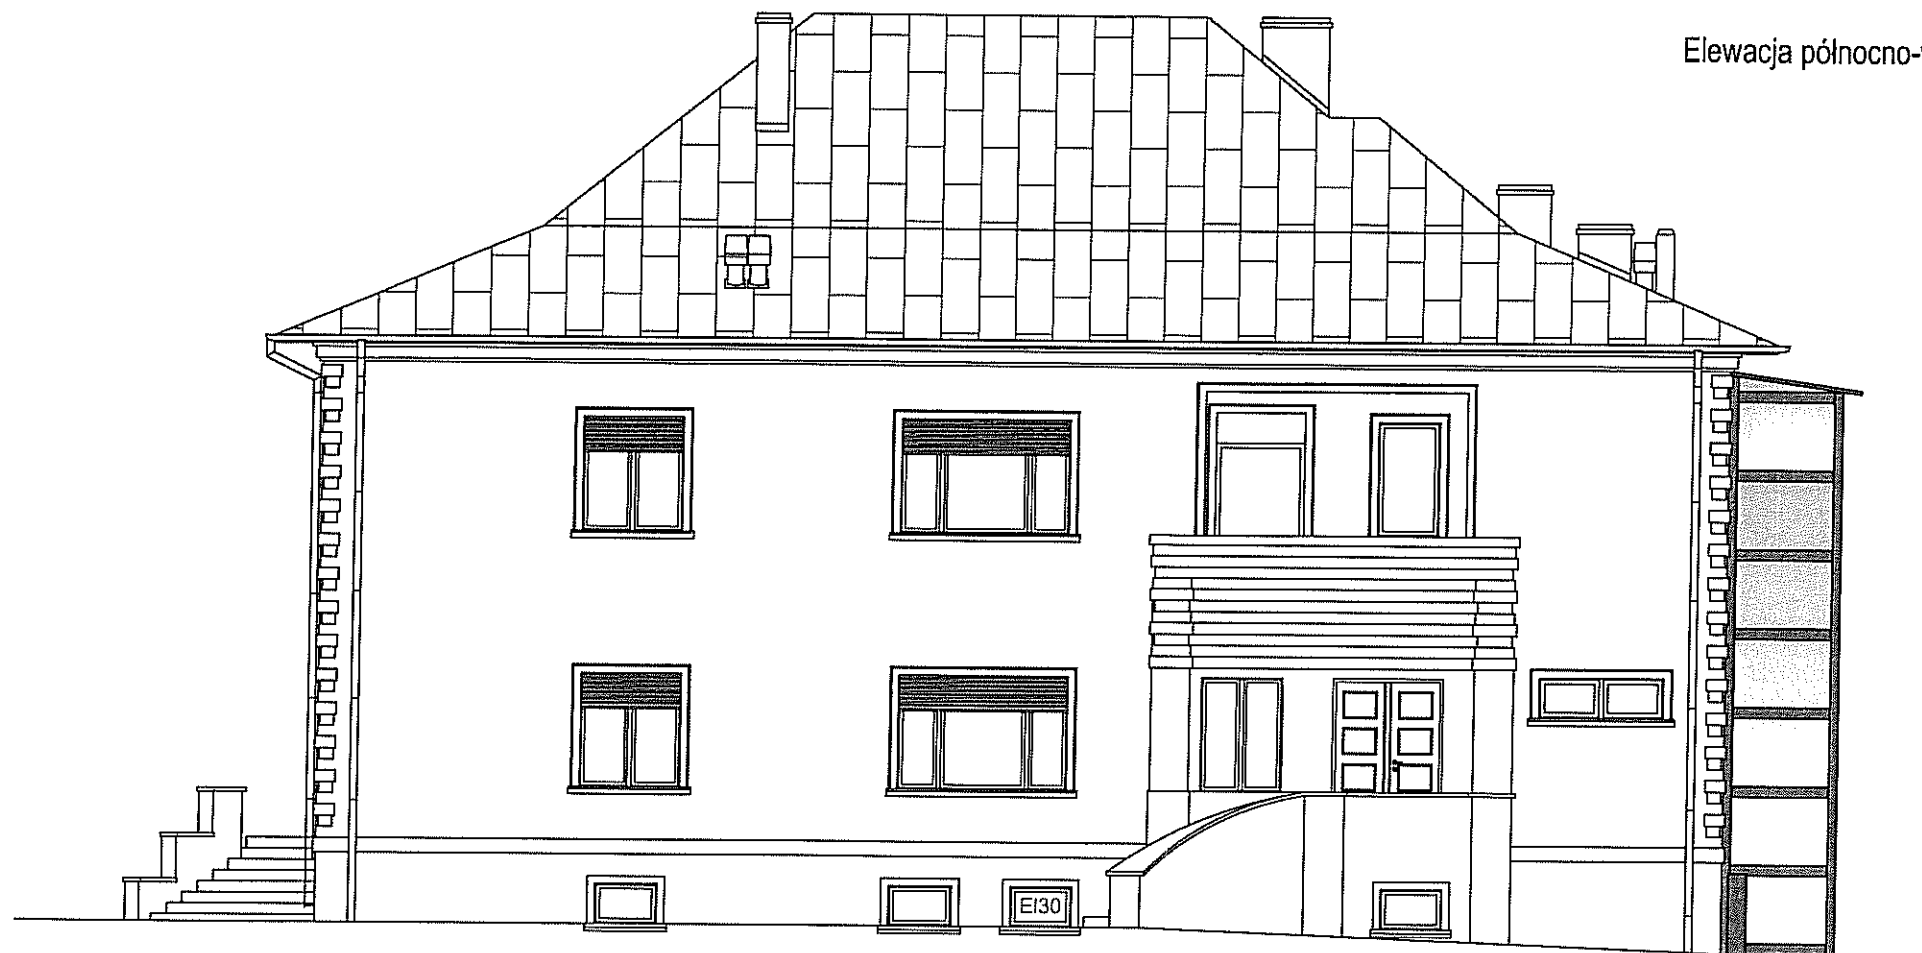
Elewacja północno-wschodnia (frontowa)

- pokrycie dachu: blacha cynkowa płaska;
- obróbki blacharskie, rynny, parapety i rury spustowe: blacha tytanowo-cynkowa;
- elementy drewniane dachu i podbitki zabezpieczone środkiem powłokotwórczym w kolorze brązowym (kolor wg palety producentów: np. orzech);
- tynki zewn.: malowane farbą w kolorze naturalnego piasku (np. RAL1015), cokołu kolor o ton ciemniejszy (np. RAL 1011) ;
- stolarka drzwiowa: główne i boczne drewniane w kolorze brązowym,
- kominy na odcinku ponad dachem: białe
- okładzina schodów zewnętrznych, beton architektoniczny
- szyby windy przeszklony, konstrukcja malowana proszko-wo: RAL 7016.

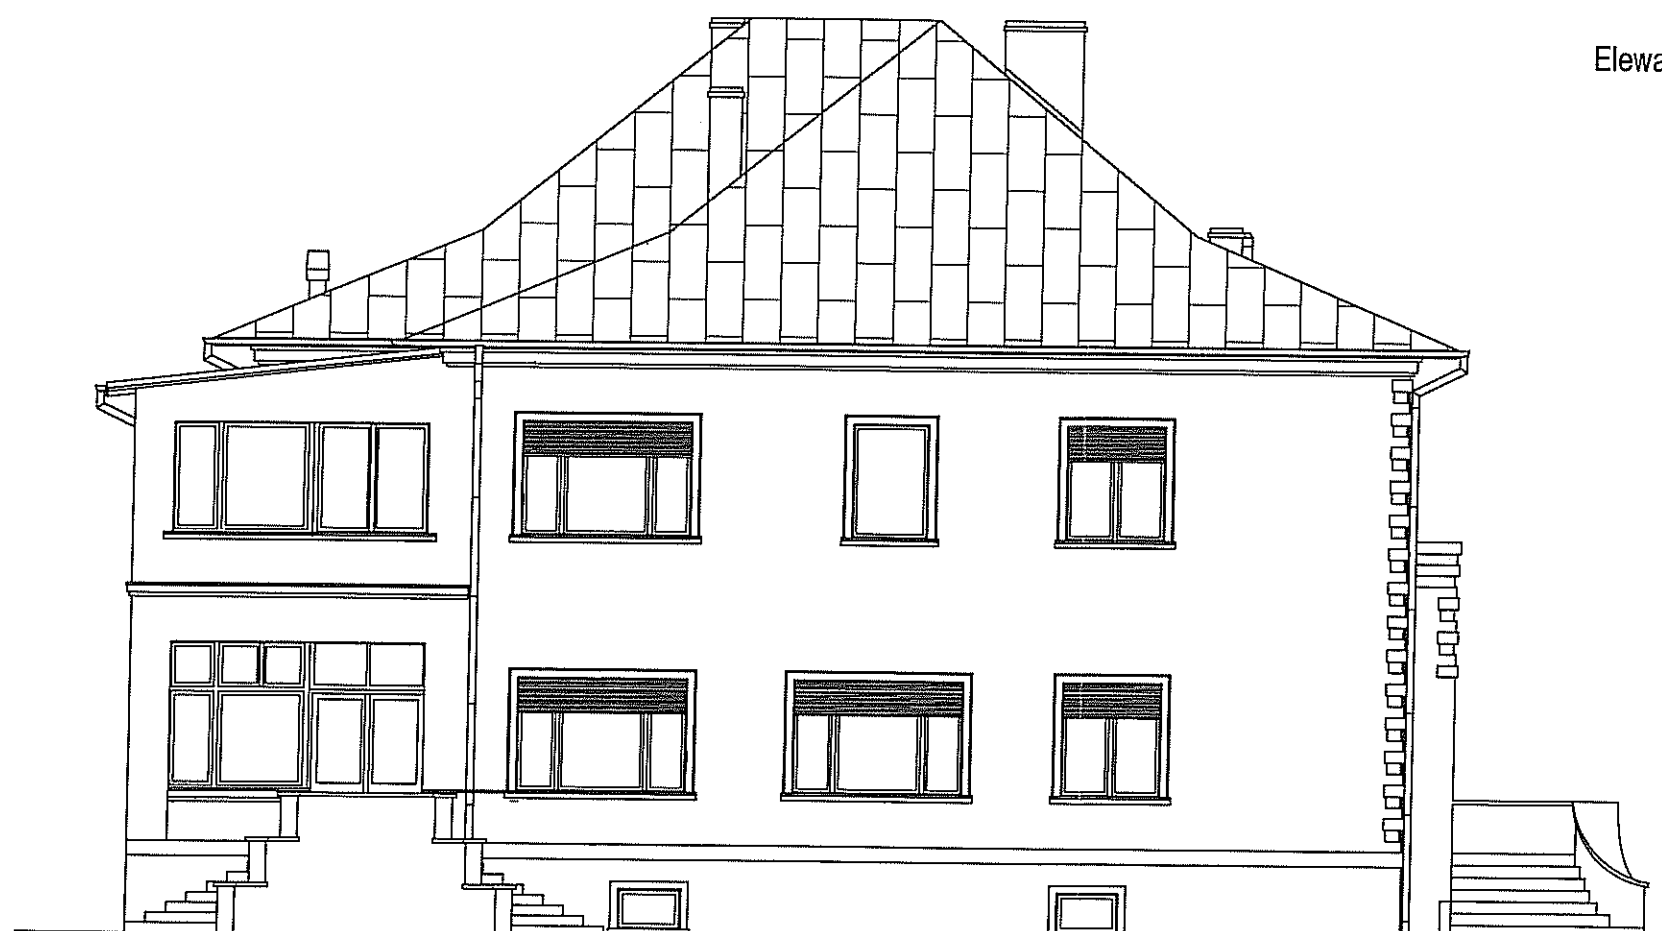
Elewacja południowo-wschodnia

- pokrycie dachu: blacha cynkowa płaska;
- obróbki blacharskie, rynny, parapety i rury spustowe: blacha tytanowo-cynkowa;
- elementy drewniane dachu i podbalki zabezpieczone środkiem powłokotwórczym w kolorze brązowym (kolor wg palety producentów: np. orzech);
- tynki zewn: malowane farbą w kolorze naturalnego piasku (np. RAL1015), cokołu kolor o ton ciemniejszy (np. RAL 1011) ;
- stolarka drzwiowa: główne i boczne drewniane w kolorze brązowym,
- kominy na odcinku ponad dachem: białe
- okładzina schodów zewnętrznych, beton architektoniczny
- szyby windy przeszkłony, konstrukcja malowana proszko-
wa: RAL 7016.
