Inwestycja: Termomodernizacja budynku przy ul. Pabianickiej 37 w Hucie Dłutowskiej			
Inwestor: Gmina Dłutów, ul. Pabianicka 25, 95–081 Dłutów			
Lokalizacja: dz. nr 39/2, obręb: Huta Dłutowska, gm. Dłutów, ul. Pabianicka 37			
Temat: Połąć dachu			
Projektował: inż. Lech Braszczyski, nr upr. BP–RN–V/18/TO/83			Podpis:
Opracował: mgr inż. Michał Melerski			Podpis:
Data: grudzień 2019	Skala: 1:100	Faza: P.B–W.	Nr rys: B–4

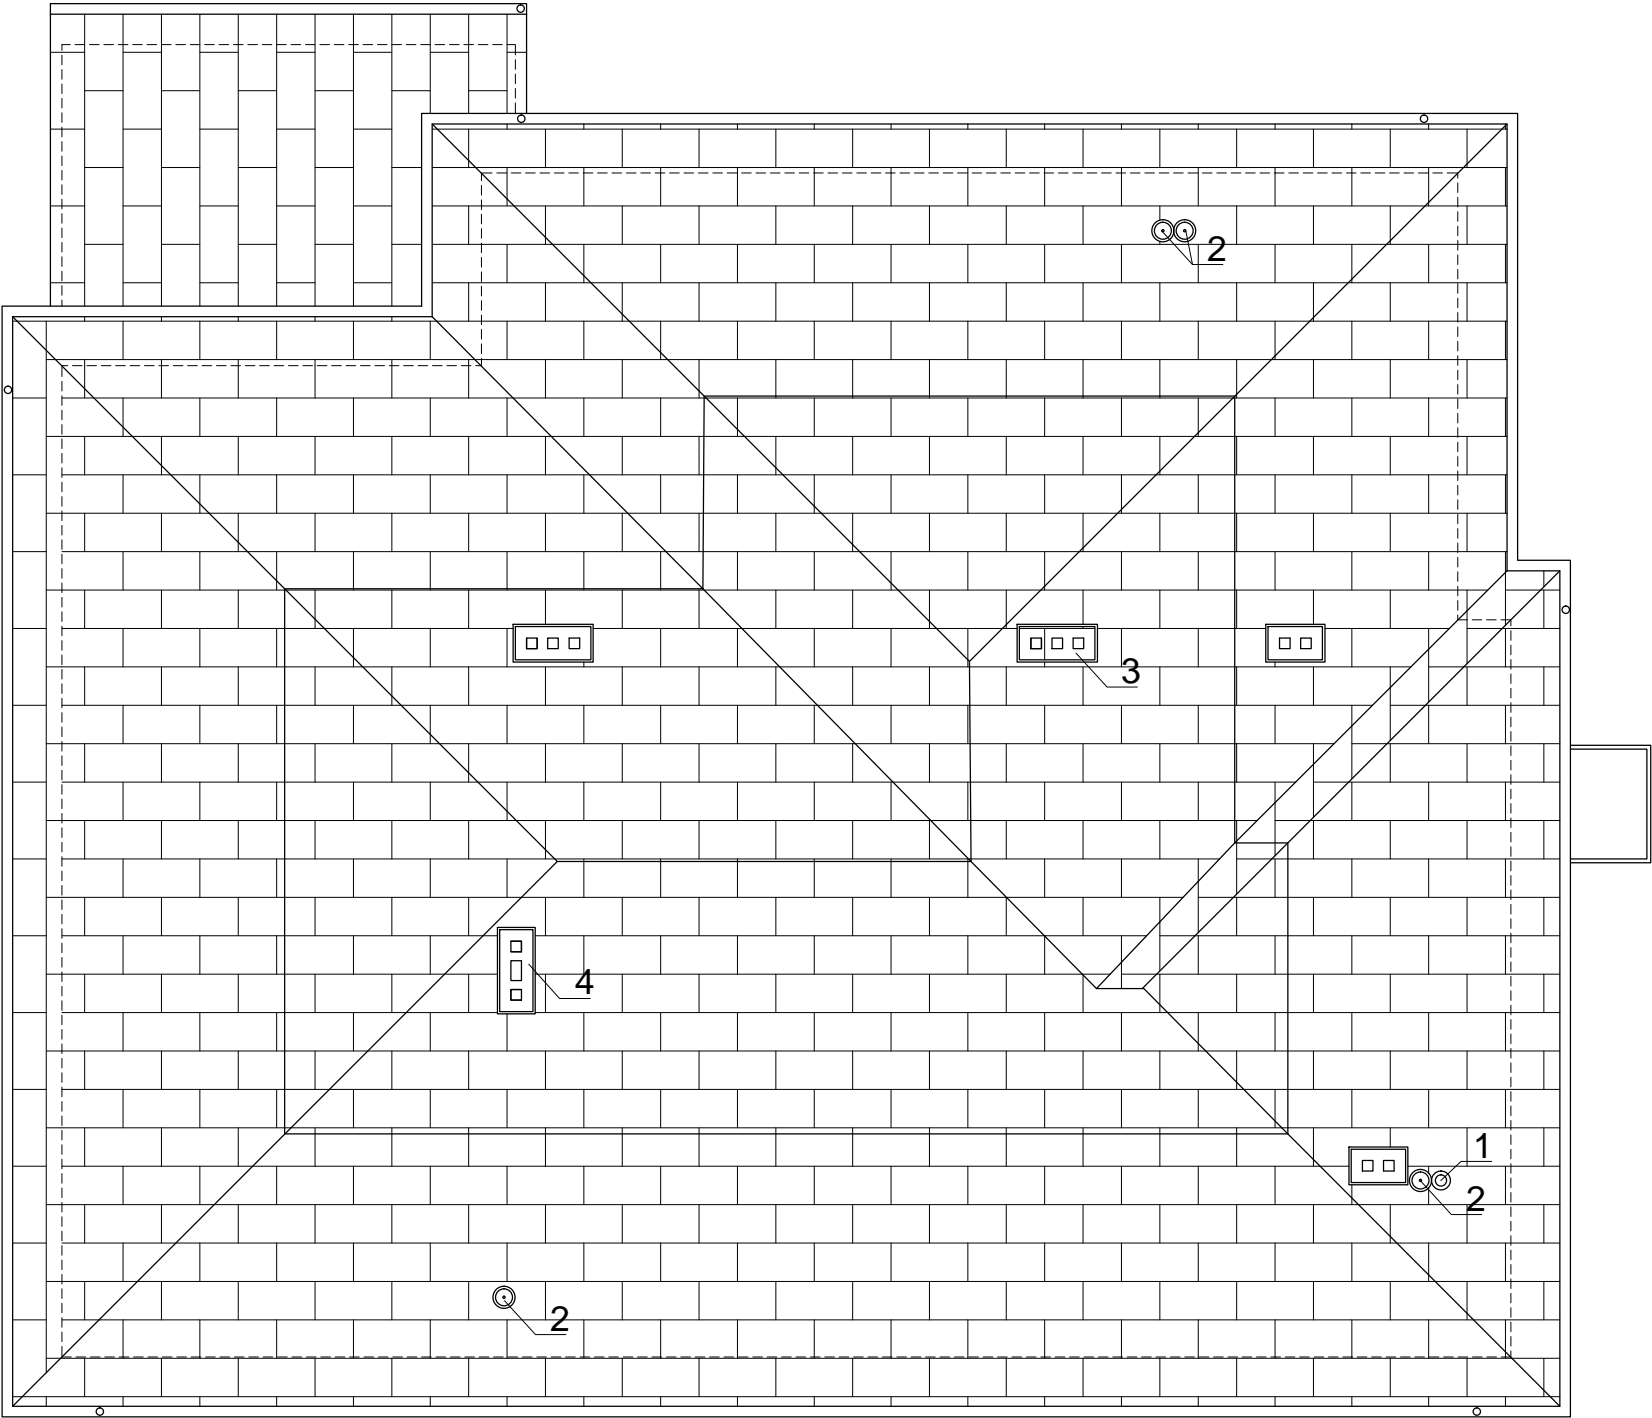
Uwagi i dane materiałowe:

1 – komin stalowy dwupłaszczowy izolowany wełną mine-
ralną, do odprowadzania spalin z kotła gazowego;
2 – wentylator dachowy PP, izolowany, z głowicą Flow,
kolor grafitowy;
3, 4 – komin do przemurowania i wyprowadzenia ponad
dach niezależnych przewodów wentylacyjnych;
– rynny, rury spustowe i obróbki do wymiany na
tytanowo–cynkowe;
– pokrycie szybu windy: poliwęglan.
